Technická diagnostika jízdního kola

Diplomová práce

Diplomová práce se zaměřuje na technickou diagnostiku rámu jízdního kola Rock Machine Blizzard. Od firmy Rock Machine jsem dostal propůjčeny 2 vzorové kusy celoodpružených rámu Blizzard 2015, z nichž jeden měl na sedlové trubce 2 praskliny, jednu v místě napojení horní rámové trubky na trubku sedlovou a druhou v místě napojení sedlové trubky na trubku středového složení. Druhý rám byl úplně nový kus s vyztuženou partií kolem středového složení. V úvodu je popsána historie firmy a popis technické konstrukce rámu. Technickou diagnostiku rámu jsem provedl pomocí subjektivních i objektivních metod.

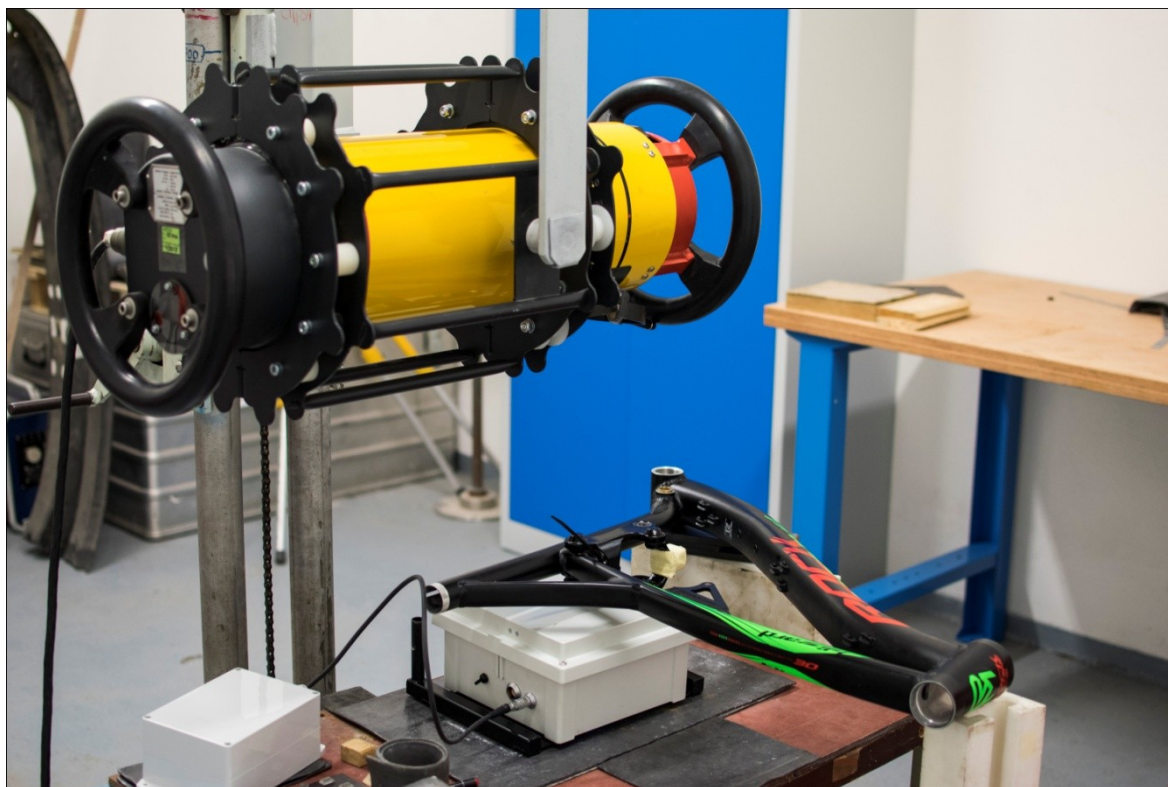
Obr. 27 Rentgenování praskliny sedlové trubky na starém rámu

U staršího provedení rámu jsem objevil 2 na povrch vystupující trhliny. Ty se nachází na kritických místech. V místě sváru napojení spodní rámové trubky, sedlové trubky a pouzdra středového složení. Druhá prasklina se táhne od napojení horní rámové trubky na sedlovou trubku. Tyto místa jsou dílčí konstrukční prvky a praskliny v těchto místech výrazně ovlivňují celkovou pevnost rámu kola.

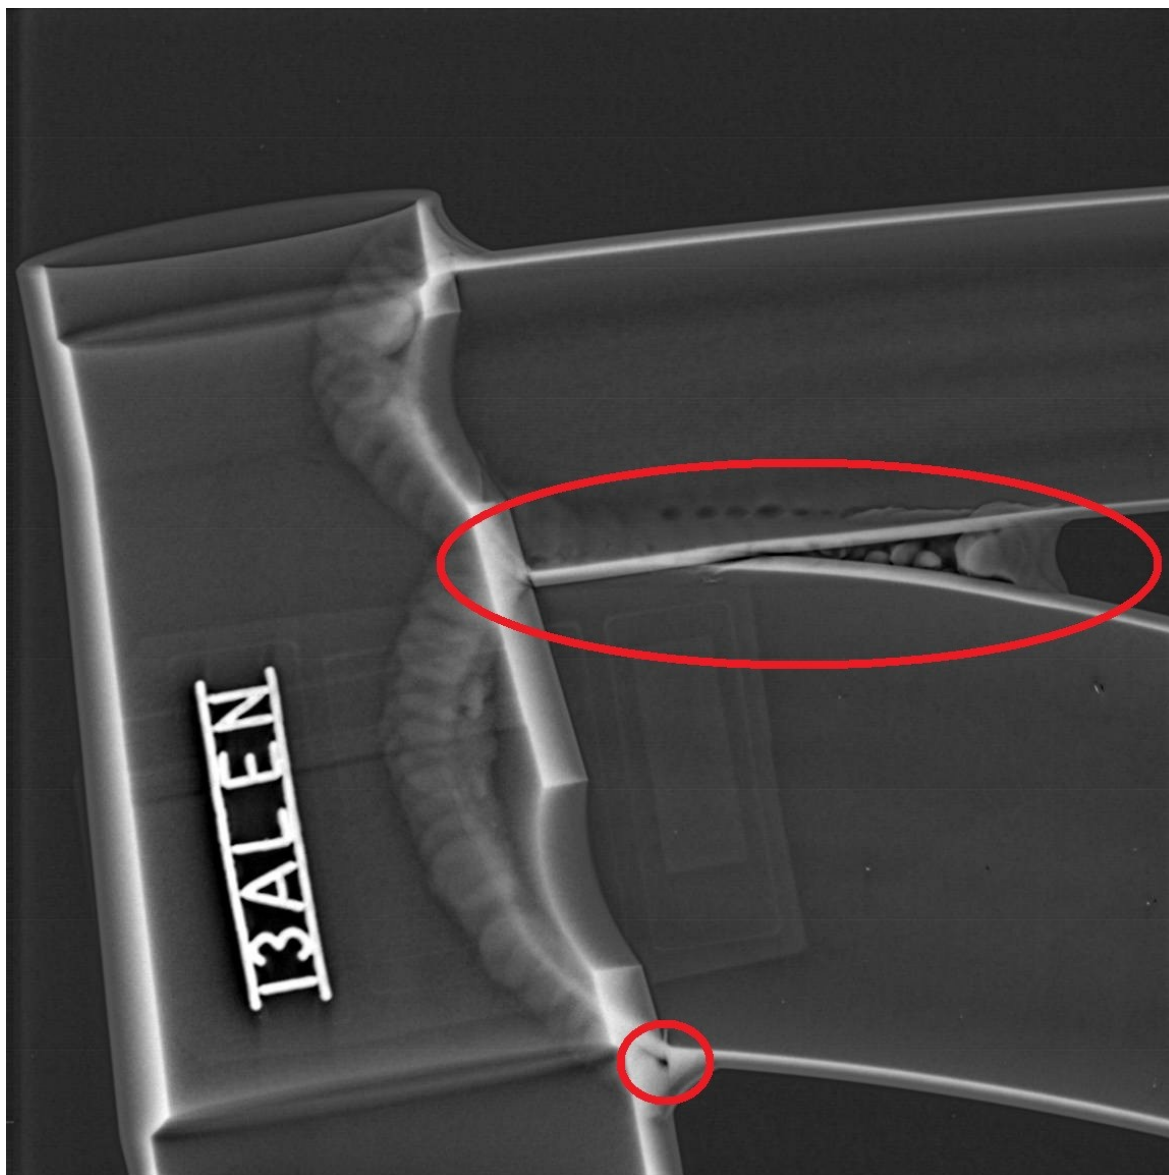
Obr. 40 Detailní snímek rámu Blizzard 27 v oblasti napojení hlavové trubky a horní/spodní rámové trubky. 13 AL EN je označení radiografických měrek.

Na obr.40 je RTG snímek rámu z boku. Napojení horní rámové a spodní rámové trubky s trubicí hlavového složení vypadá na snímku zcela v pořádku. Svár je kvalitní, bez zápalů či neprovařených míst. Bohužel však spoj mezi horní rámovou a spodní rámovou trubicí plní pouze estetickou funkci. Jak je vidět, svár není vůbec spojený s materiálem. Na snímku lze také vidět konstrukční neprůvar ve spodní části hlavové trubky.

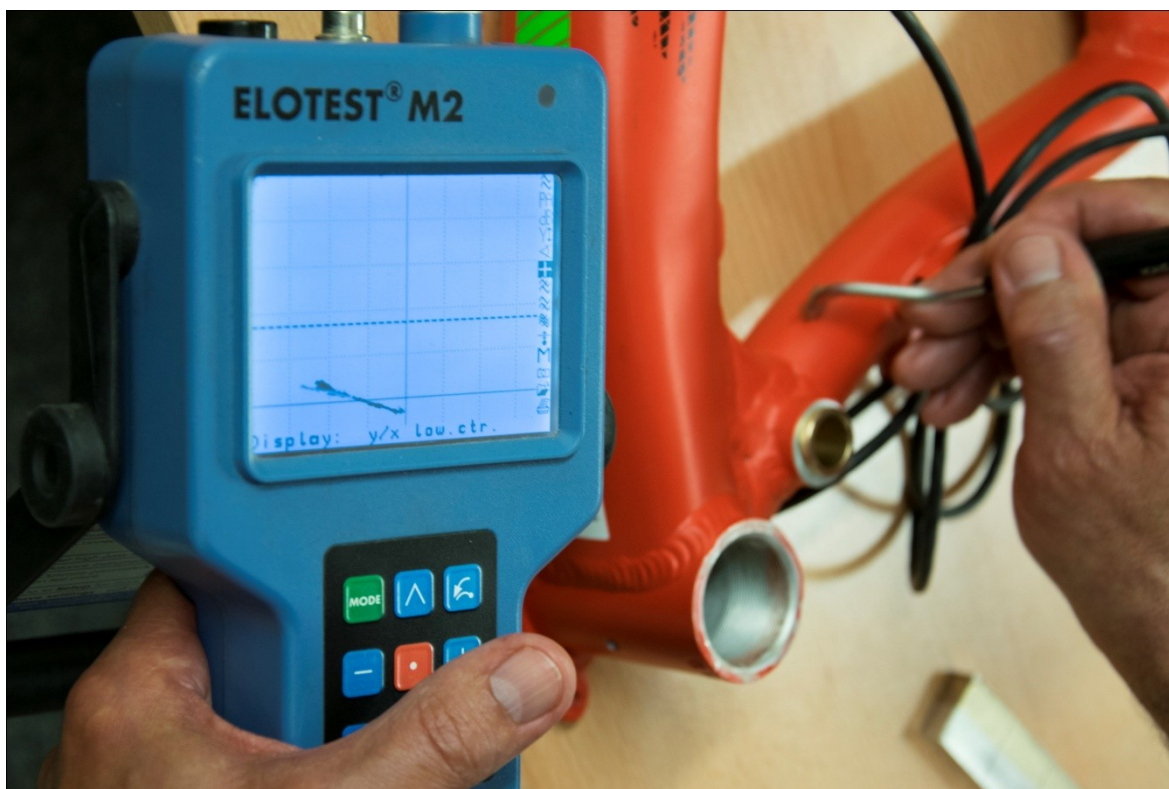
Obr. 42 Zkoumání celistvosti materiálu v místě, kde jsme věděli, že není žádný defekt. Na obrazovce je odezva vířivých proudů bez chyby.

Metodou vířivých proudů jsme proměřili rám v místě, kde jsme předpokládali neporušenou homogenitu materiálu, abychom mohli porovnat výsledky zobrazené na displeji přístroje Rohmann Elotest M2. Jak je vidět na obr.42, graf zobrazený na displeji přístroje Elotest M2 je rovná linka, signalizující, že se dráha elektrického toku v materiálu nijak neprodložovala.

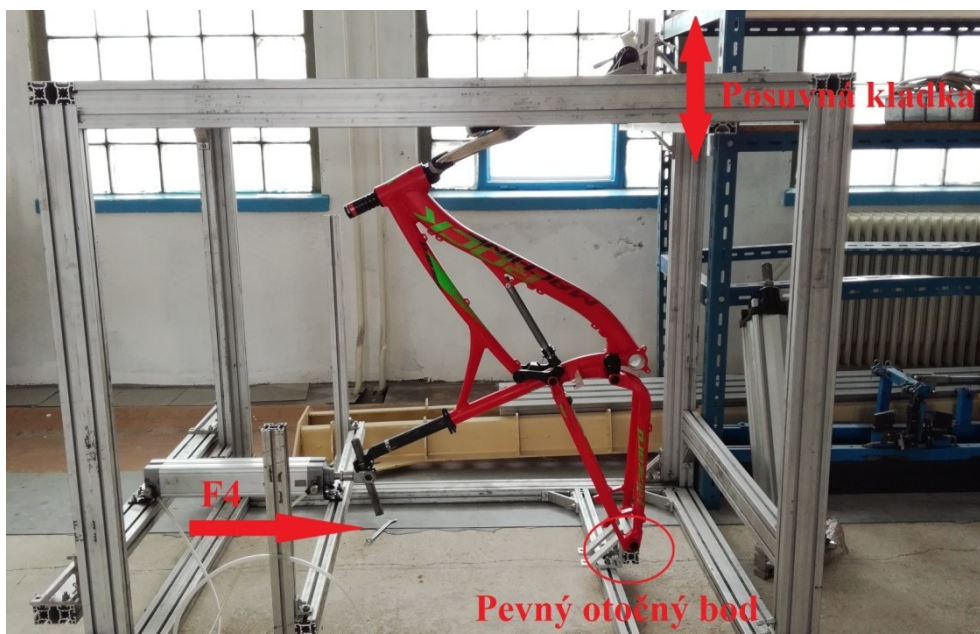
Obr. 44 Uchycení rámu jízdního kola v rámu z Al profilů s vyznačením vazeb a zatěžující síly

Rám pro uchycení rámu při zkoušce jsem si sestavil na míru z AL profilů. Horizontální polohu rámu jsem zvolil s ohledem na jednodušší ustavení pneumatického válce.

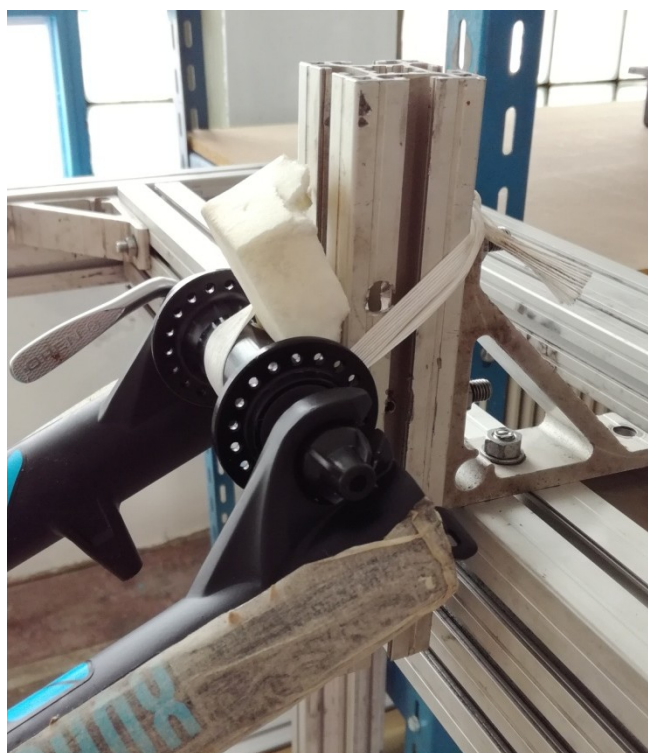
Obr. 45 Detail posuvného uložení osy předního náboje

Jako posuvnou kladku jsem použil přední náboj jízdního kola. Upnul jsem jej do vidlice pomocí standardního rychloupínáku. Pod nábojem je pěnová podložka ke zmírnění hluku při zkoušce.

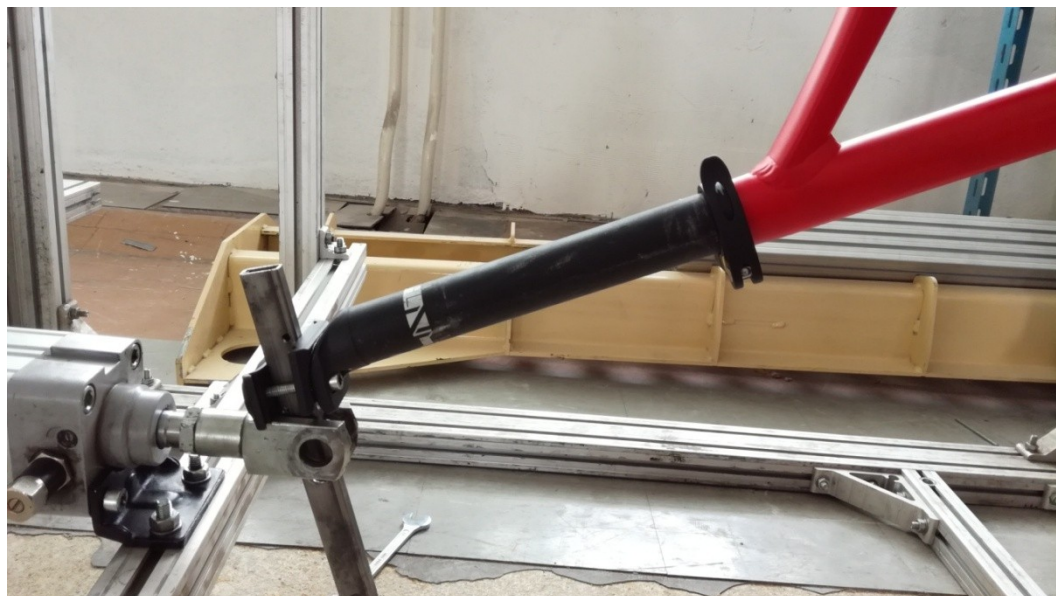
Obr. 46 Pneumatický válec působící na sedlovou trubku

Pneumatický válec jsem nechal působit na ocelový hranol, který tak simuluje rameno. Správná poloha působíště válce je odměřena od vrcholu sedlové trubky rámu. Hranol nahrazuje sedlo upevněné k sedlovce při jízdě na kole.

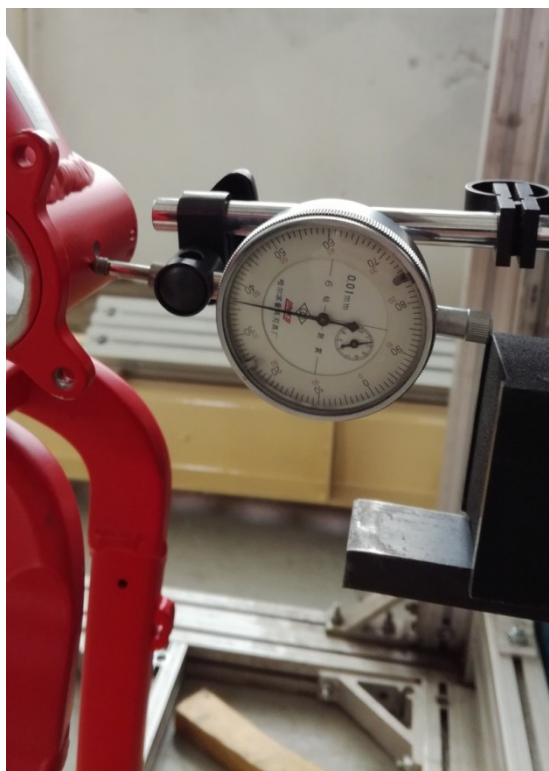
Během zkoušení jsem se také rozhodl měřit deformaci rámu při zatížení. K tomuto účelu byl použit úchylkoměr s rozsahem (0 – 4) mm. Při zkušebním stlačení, se deformace rámu měřená na středovém pouzdře pohybovala kolem 0,2 mm.

Obr. 47 Měření pružné deformace na pouzdru středového složení při maximální působící síle

Měření deformace na pouzdru středového složení jsem do zkoušky zahrnul jako bonus, jelikož v normě toto není nijak specifikováno. Deformace se v průběhu zkoušení postupně zvyšovala. Tato pružná deformace je výsledkem únavy materiálu rámu. Její hodnota je také ovlivněna tím, že při zkoušce byla na rám osazena odpružená vidlice, která při maximálním zatížení lehce zajížděla do zdvihu.

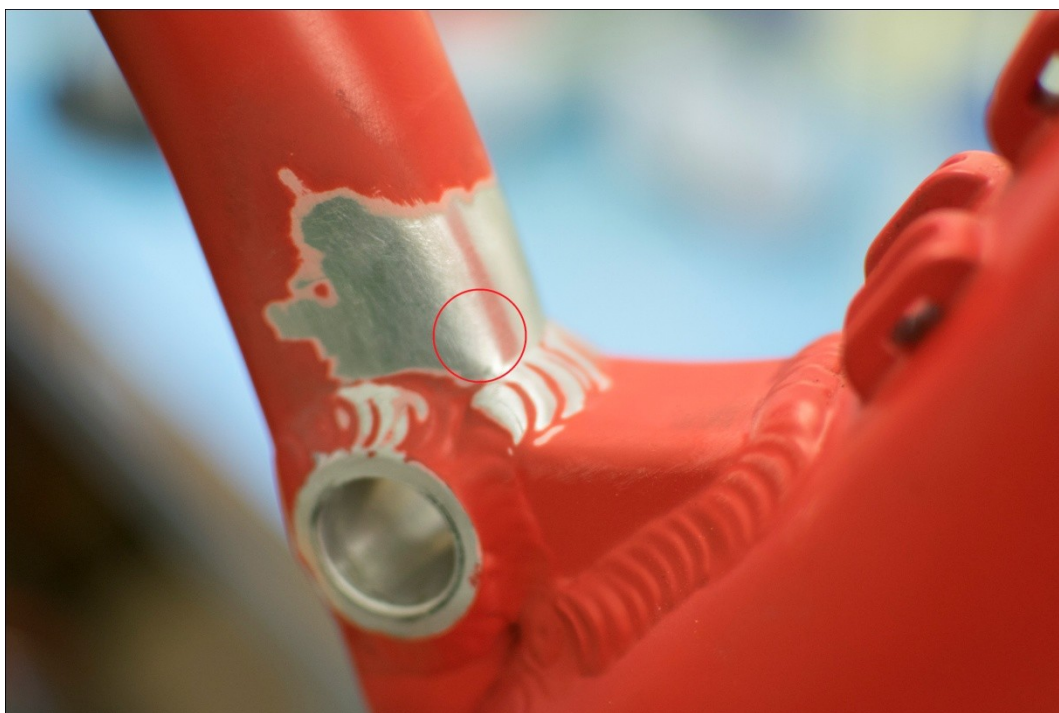
Přípravu pro zkoušku jsem zahájil demontáží zadní stavby rámu kvůli snadnější manipulaci při kapilární zkoušce a také z důvodu lepšího přístupu ke zkoumanému místu. Odstranil jsem i spodní vahadlo, na kterém je zadní stavba zavěšena. Pokračoval jsem odstraněním laku, z místa kde se podle rentgenových snímků měla nacházet trhlina. K tomu jsem použil jemný pilník a brusnou houbu, tak abych nezpůsobil v materiálu žádné vrypy a nebyla tak kapilární zkouška ovlivněna.

Obr. 48 Zkoumané místo na rámu, pohled z pravé strany. V kroužku je zaznačené místo, ve kterém se má nacházet trhlina

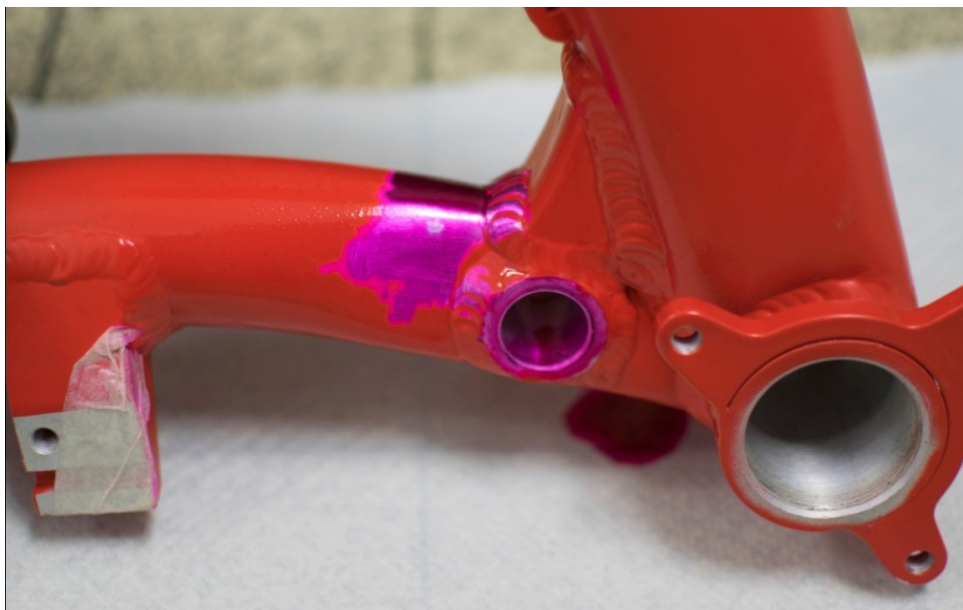
Obr. 49 Vrstva penetrantu na povrchu materiálu

Vrstva penetrantu PFINDER 860 na povrchu rámu má fialovou barvu. Doba penetrace záleží na okolní teplotě. Ve standartních podmínkách jako byly při mé zkoušce je tato doba specifikována normou ČSN EN ISO 3452-2 na 5 až 30 minut.

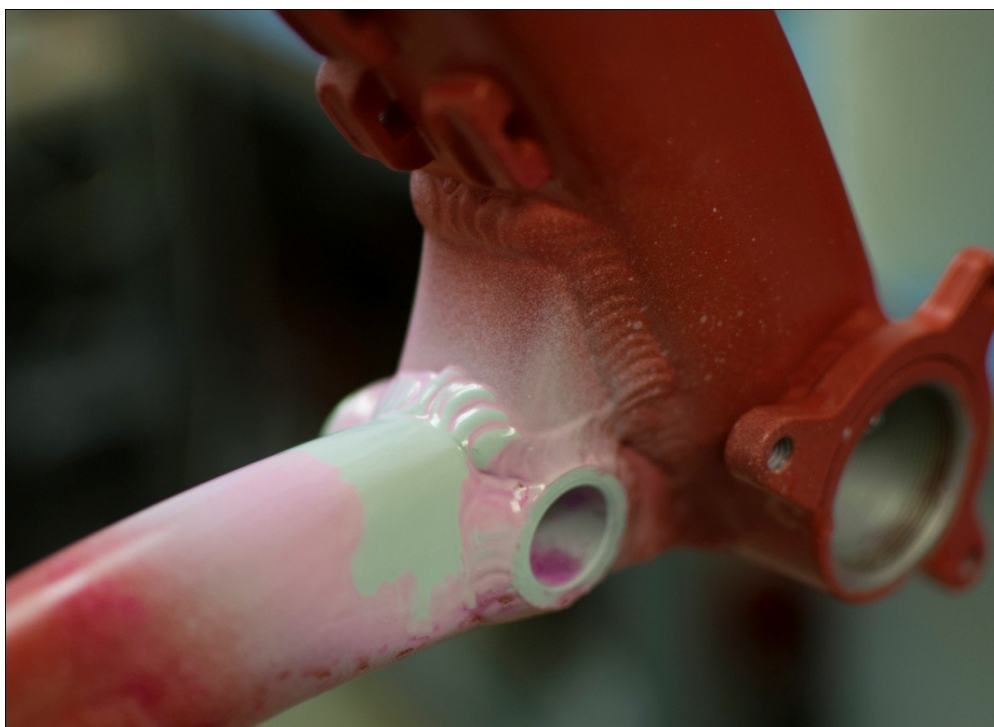
Obr. 50 Aplikovaná vývojka na rámu

Vrstva rychleschnoucí vývojky PFINDER 871 na rámu slouží k indikaci defektů v materiálu. Ty se zobrazí jako fialové až růžové skvrny, případně vlákna. Dle jejich tvaru lze odhadnout druh defektu.

Zkouška byla provedena celkem dvakrát, u druhé zkoušky penetrant působil 20 minut a vývojka 5 minut. To z důvodu, že při první zkoušce se indikační kapalina roztekla a nebylo tak zcela zřejmé místo s trhlinou.

Kontrolou rámu po provedení kapilární zkoušky jsem zjistil 2 malé defekty nad svarem přidané výztuhy. Zřejmě se jedná o indikaci pórů v materiálu. Trhlina, která byla objevená na rentgenových snímcích, se penetrační zkouškou nepodařila zjistit.
